# DAKFORMATIE

2e uitgave 2010

### BEDRIJFSVERZAMELGEBOUW STEENAKKER BREDA

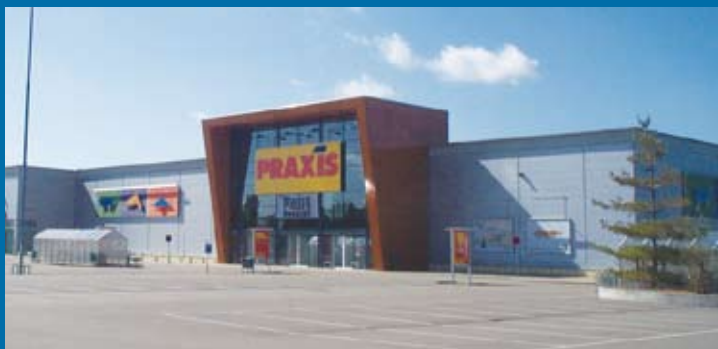
Voor de gebouweigenaar hebben we na een berekening de wateraccumulatie verbeterd door noodoverlopen aan te brengen en plaatselijk het afschot aan te passen. Dit ter voorkoming van grove plasvorming met alle gevolgen van dien.

Tevens hebben we na een Dak Risico Inventarisatie & Evaluatie met minimale mid-

delen de veiligheidsaspecten voor daktoetreding verbeterd volgens de huidige regelgeving. Dit alles met het uitvoeren van periodiek onderhoud leidt er toe dat het dak optimaal benut wordt qua levensduur en maakt de kans op calamiteiten zeer minimaal. Zo word een gebouw met minimale kosten rendementvol behouden zonder enige problematiek.

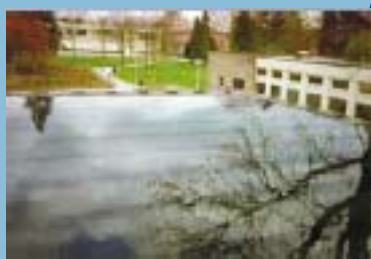
In de huidige regelgeving (NEN) en bouwbesluit is vastgelegd wat de afvoercapaciteit en maximale dakbelasting op daken mag zijn. Of dit afschot uiteindelijk wordt behaald is vaak een grijs gebied. Aangezien het bouwkundig afschot vaak niet mogelijk is en ontbreken van voldoende opstandhoogte voor toepassen van afschotisolatie worden er in de praktijk vaak concessies gedaan m.b.t. het afschot.

Hierdoor is “mud-curling”\* vaak het gevolg en additioneel onderhoud is dan op korte termijn noodzakelijk.

*\* vervuiling afkomstig door stilstaand water en uitdragen van de bedekking waardoor krullen losgetrokken bitumen ontstaan.*
