DAKFORMATIE

2e uitgave 2010

BEDRIJFSVERZAMELGEBOUW STEENAKKER BREDA

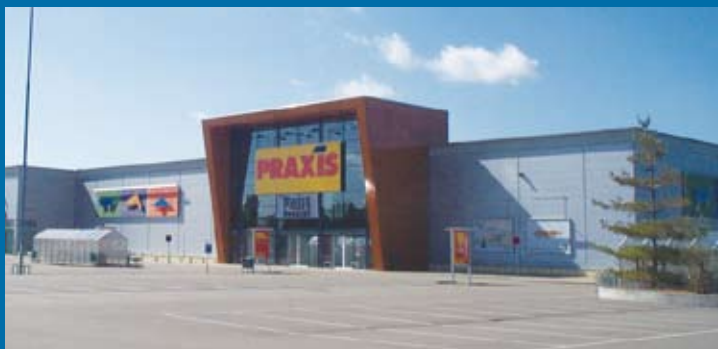
Voor de gebouweigenaar hebben we na een berekening de wateraccumulatie verbeterd door noodoverlopen aan te brengen en plaatselijk het afschot aan te passen. Dit ter voorkoming van grove plasvorming met alle gevolgen van dien.

Tevens hebben we na een Dak Risico Inventarisatie & Evaluatie met minimale mid-

delen de veiligheidsaspecten voor daktoetreding verbeterd volgens de huidige regelgeving. Dit alles met het uitvoeren van periodiek onderhoud leidt er toe dat het dak optimaal benut wordt qua levensduur en maakt de kans op calamiteiten zeer minimaal. Zo word een gebouw met minimale kosten rendementvol behouden zonder enige problematiek.

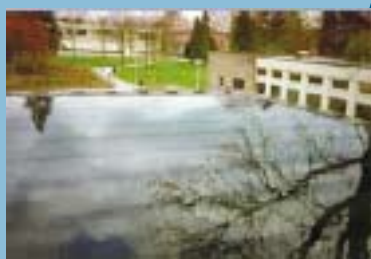
In de huidige regelgeving (NEN) en bouwbesluit is vastgelegd wat de afvoercapaciteit en maximale dakbelasting op daken mag zijn. Of dit afschot uiteindelijk wordt behaald is vaak een grijs gebied. Aangezien het bouwkundig afschot vaak niet mogelijk is en ontbreken van voldoende opstandhoogte voor toepassen van afschotisolatie worden er in de praktijk vaak concessies gedaan m.b.t. het afschot.

Hierdoor is “mud-curling”* vaak het gevolg en additioneel onderhoud is dan op korte termijn noodzakelijk.

** vervuiling afkomstig door stilstaand water en uitdragen van de bedekking waardoor krullen losgetrokken bitumen ontstaan.*
